前 言

京东亚洲一号成都新都物流园项目（以下简称“本项目”或“本工程”）位于成都市新都区新都街道燕塘村 15、16 组，斑竹园镇踏水社区 1、2、3 组，项目属于新建、建设类项目，行业类别属于其它仓储业，建设单位为成都易先星客仓储服务有限公司。

评估单位收集审阅了工程设计、施工等档案资料，认真、仔细核对了各项措施的工程量和质量，对本工程水土流失防治责任范围内的水土流失现状、水土保持措施的功能及效果进行了评估，于 2020 年 4 月编制完成了《京东亚洲一号成都新都物流园项目水土保持设施验收报告》。

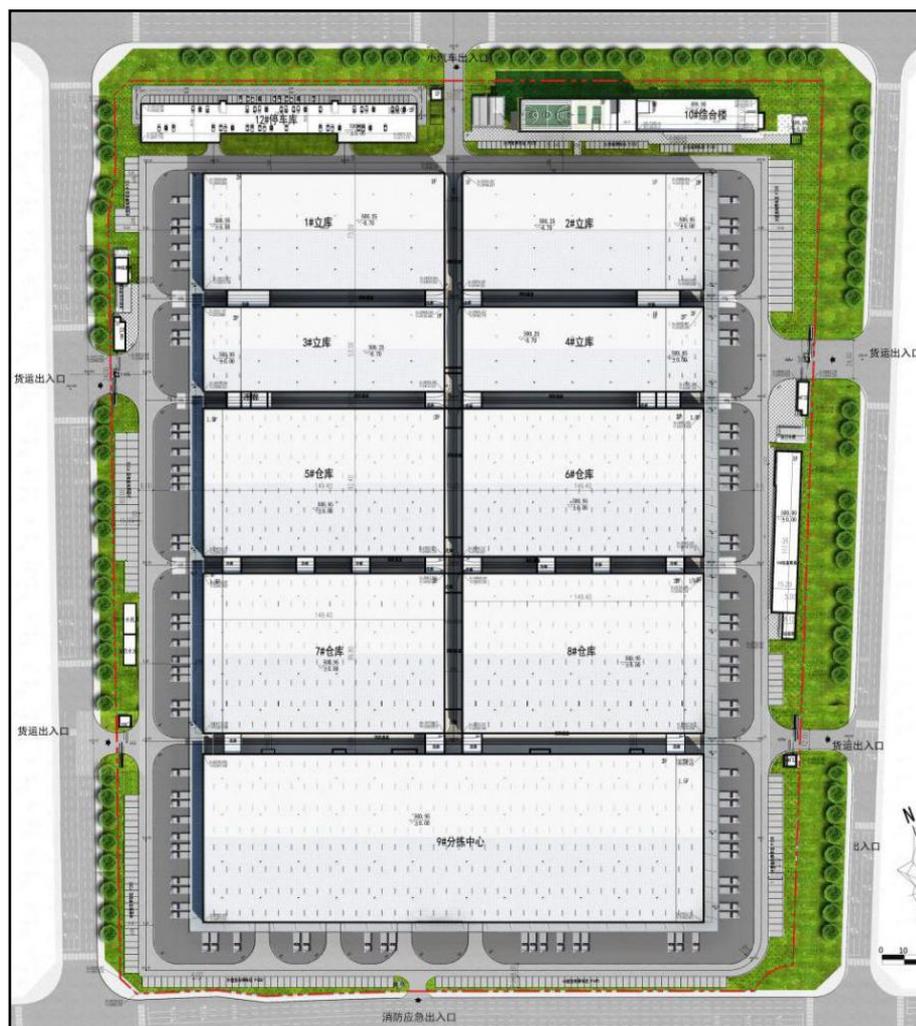
图 2-3 项目平面布局图

工程建设地块位于四川省成都市新都区燕塘村，占地约 365 亩，项目地块呈矩形状，正北朝向。南北长约 568m，东西宽约 438m。地块北临兴城大道、南临旃檀路、西临福海路、东临规划道路。

从出入口布置分析，物流园区共设 6 处出入口，人流和物流尽量分开，互不干扰。其中，东西两侧各布置 2 处货运出入口，共 4 处货运出入口；南北两侧各

布置 1 处人流出入口，共 2 处人流出入口，其中南侧出入口兼做消防通道。

从建筑物布局分析，物流园区中庭布置 4 栋立体仓库、4 栋双层仓库、1 栋分拣中心，作为项目建设主体建设内容。员工宿舍、配套食堂等主要生活配套设施布置在项目东北侧。设备用房及车辆维修清洗等生产配套集中布置在项目东南侧。

从配套设施布局分析，征地地块红线边界布置围栏，围栏下部为 C30 细石混凝土砌体墙，上部为 Q235 热镀锌冷拔钢丝围栏网片。9 栋主厂房位于地块正中，厂房间距 11.0m，厂房之间由 C25 现浇连廊道路分隔开，连廊道路兼做消防通道。主厂房东、南、西 3 侧布置 C30 砼硬化路面区域（主要供重车使用），沿主厂房呈环形廊道，宽度 35.0~50.0m，砼路面包括重型车道路、装卸货区和货车停车位等。主厂房北侧布置 C25 混凝土现浇通道（仅供轻车使用），用于普通车辆和人流通行。砼硬化区域外围、围栏内侧布置集中式景观绿化带，整体呈带状分布，包括乔灌草等多种园林绿化方式。
