资阳市药业路剩余道路工程

# 水土保持监测总结报告

建设单位：资阳市诚兴建设有限责任公司

监测单位：四川众望安全环保技术咨询有限公司

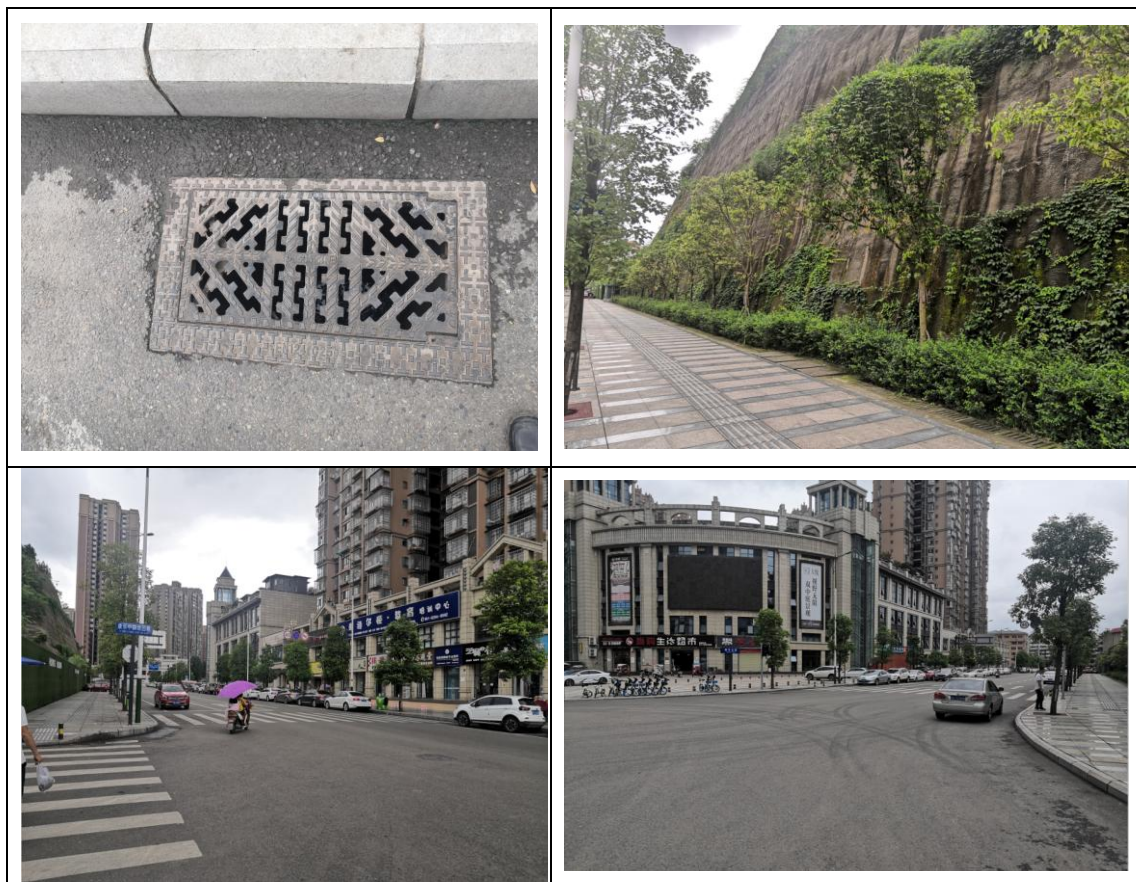
图 1.1-1 项目现状图

项目道路区占地面积 7317.22 m<sup>2</sup>。道路长 282m，K0+000~K0+249.686 段宽 26m，快车道宽 16m，两遍各 5m 作为人行道，K0+249.686~K0+282.611 段宽 20m，车行道 12m，两边各 4m 作为人行道。

景观绿化面积 954.51 m<sup>2</sup>，道路两侧设置景观绿化带，栽植乔灌花草。

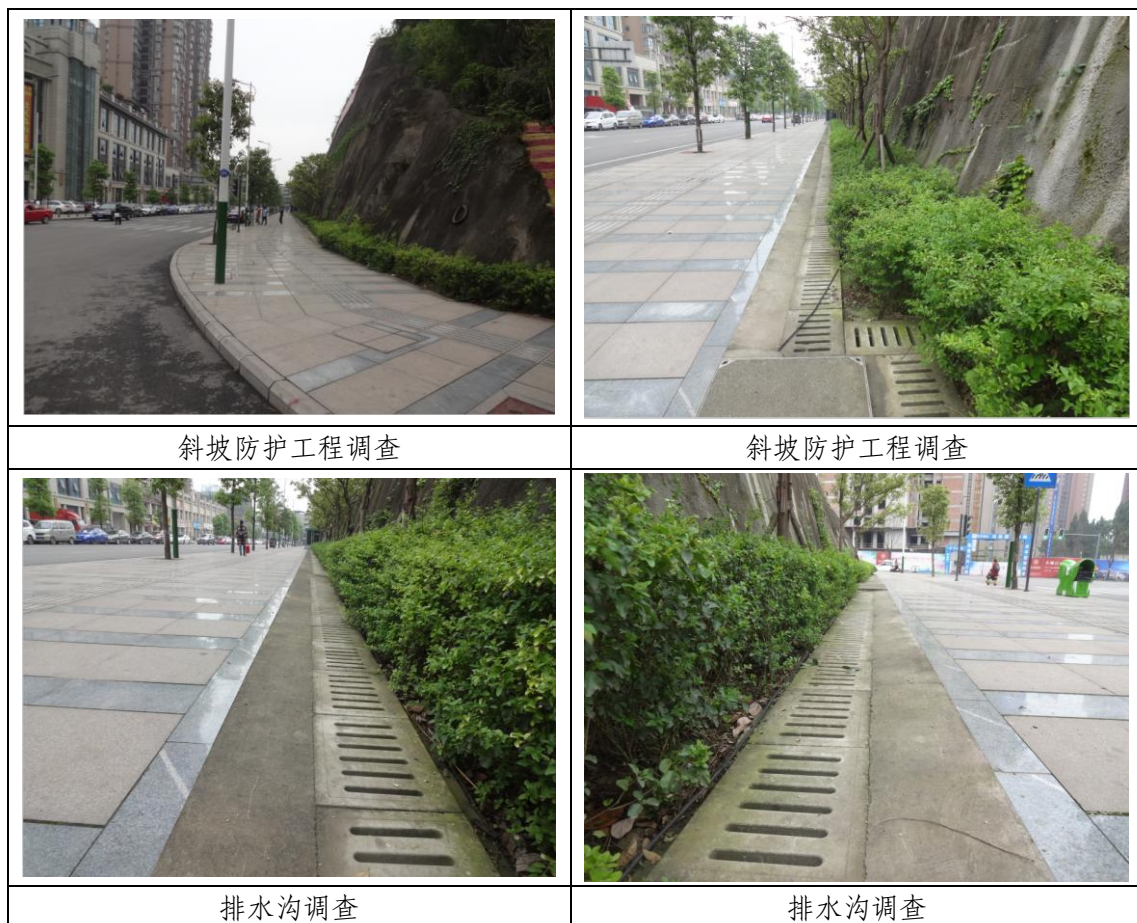
图 2.3-1 水土保持措施调查

工程水保措施主要有护坡、排水沟,工程施工质量由施工监理单位确定,监测过程中查看措施运行情况,因工程施工可能造成的影响,完好程度。

针对项目采用巡查的监测方法。巡查监测内容主要有①工程实施的水土保持措施运行情况,包括工程措施的完整性、完好性,植物措施的成活率、盖度等等。②巡查项目建设过程中是否存在重大水土流失隐患,工程施工结束后是否有未进行水土流失治理的盲区,例如,边坡治理存在缺陷、土质冲沟造成下垫面侵蚀等。③巡查工程建设可能造成水土流失对周边的影响程度。

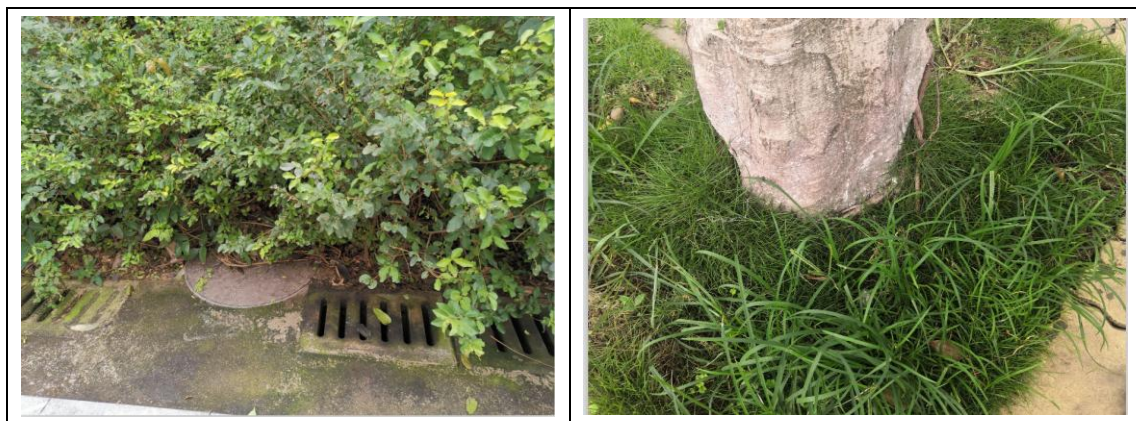
图 2.3-2 植被调查

选有代表性的地块作为标准地，标准地的面积为投影面积，灌木林 5m×5m、草地 2m×2m。

分别取标准地进行观测并计算林地郁闭度、草地盖度和类型区林草的植被覆盖度。计算公式为：

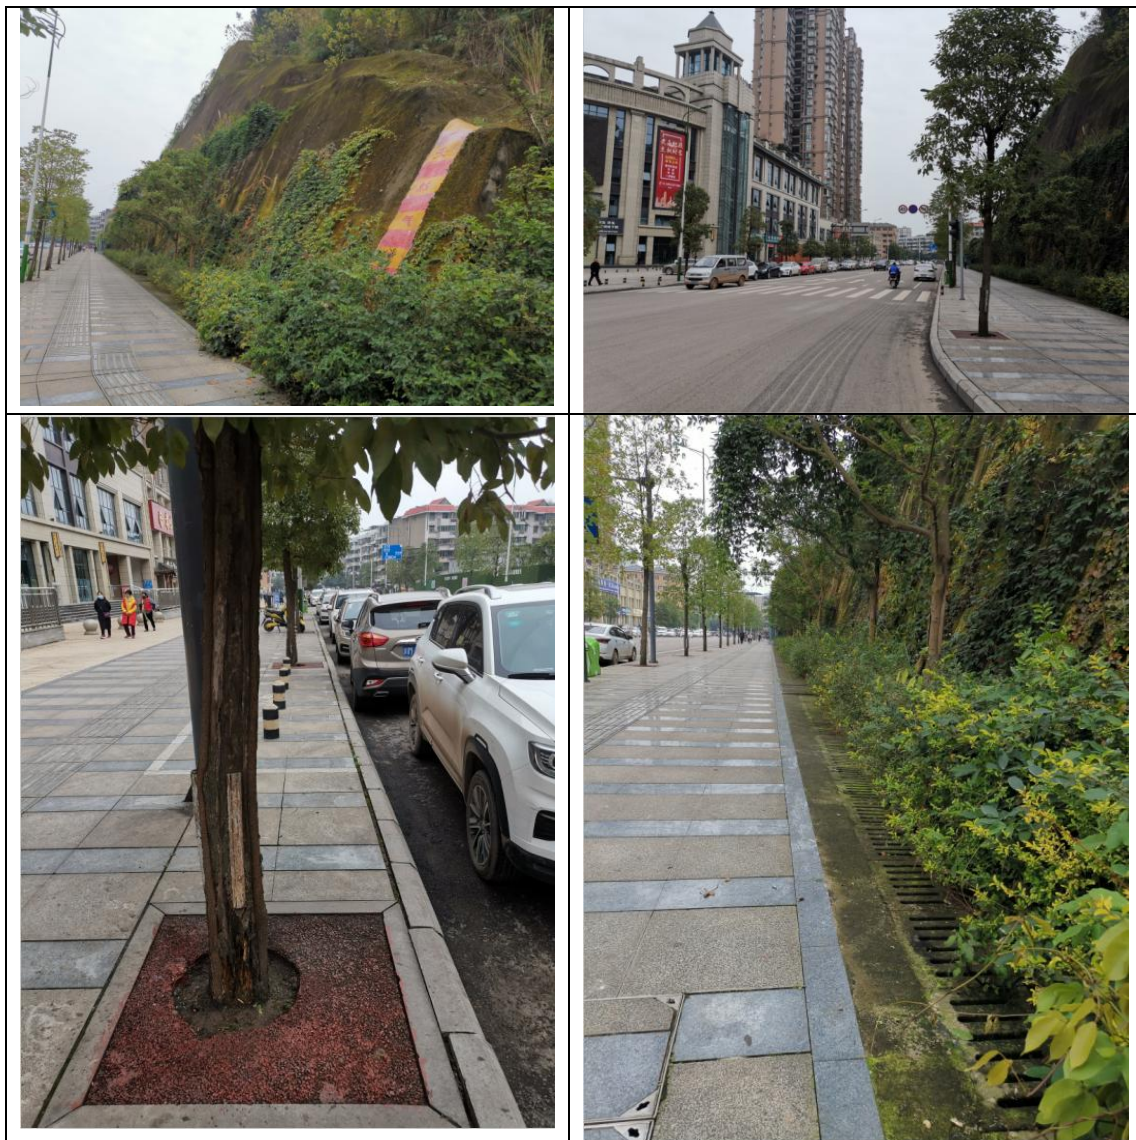
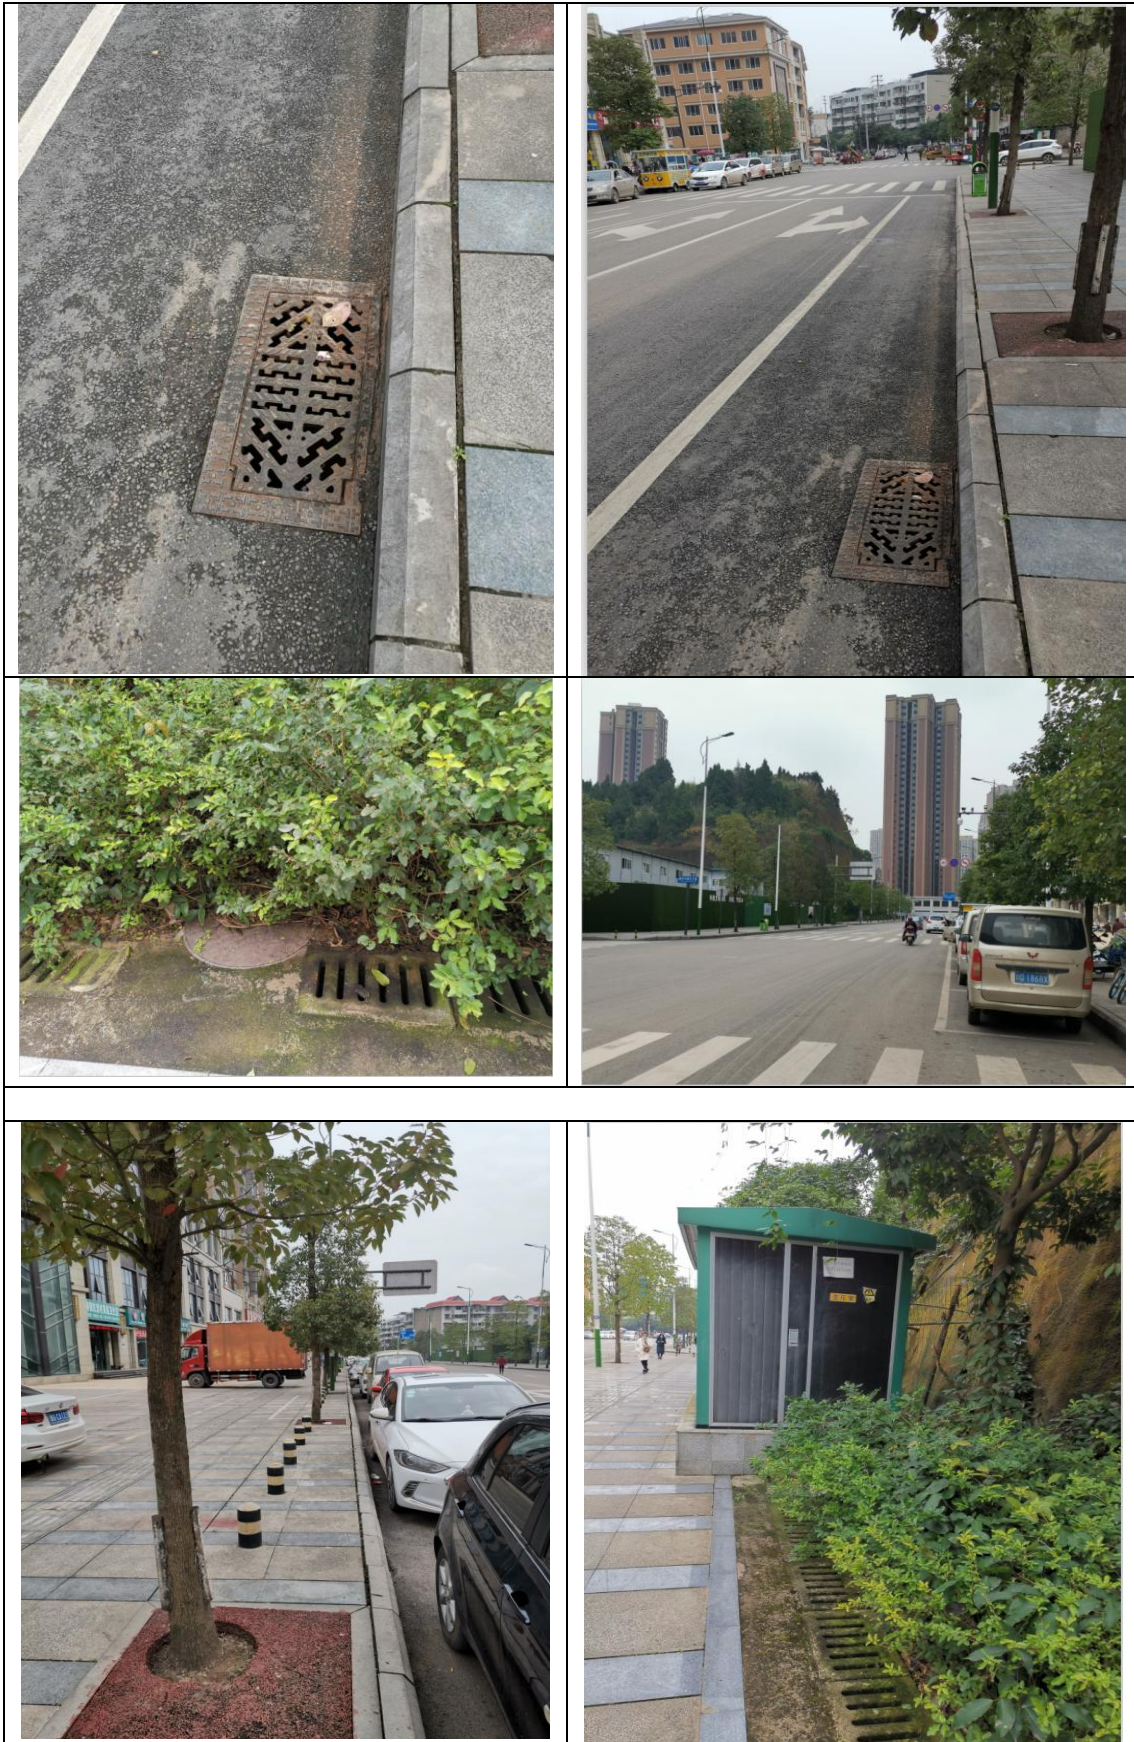
项目建设过程中，各项水土保持措施逐步发挥效益，起到了良好的水土保持措施防治效果。目前，各项植物措施实施效果良好，地表植被恢复良好，开挖扰动地表逐渐稳定等，水土流失强度逐步减少。

本项目各项水土保持措施防治效果详见下图。
